EXPLORACION Y MANTENIMIENTO HIDRAULICO

BOLETIN NO. 157

Septiembre de 1991

Inundación en la planta de bombeo Tracy

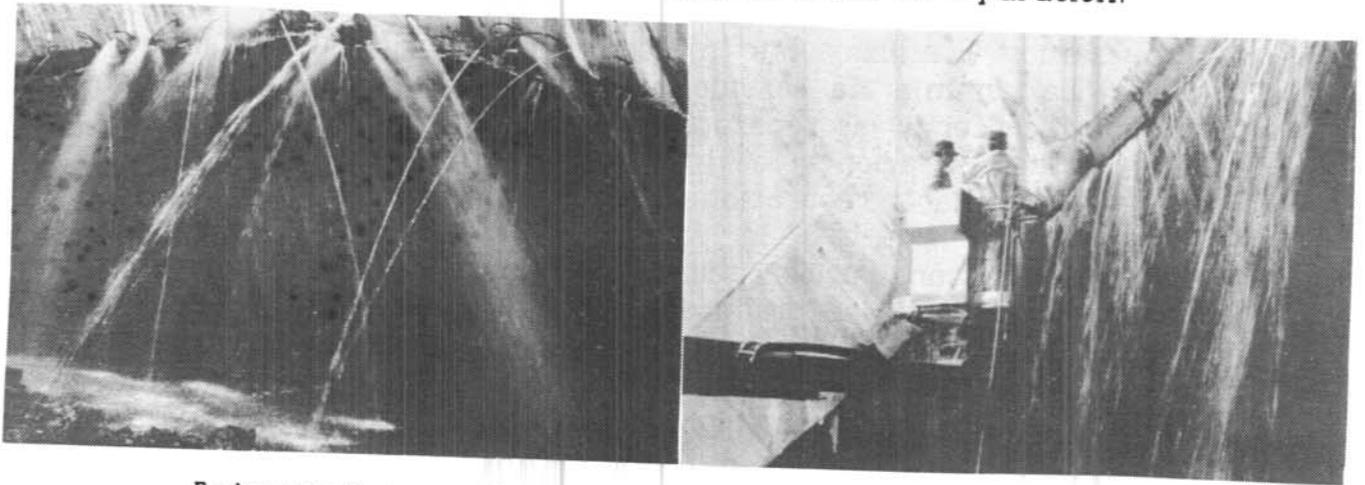
La zona entre la construcción original y la que se realizó después ha padecido fugas continuamente desde que se llenó el embalse, debido a que el hormigón nuevo no se adhirió debidamente con el hormigón existente. Aunque la presa no presenta ningún peligro, hemos tratado de tapar las fugas por nuestra preocupación en conservar agua, así como la buena apariencia de la presa.

En la presa Buchanan de la Agencia Colorado River Authority en la parte central de Texas, empezó a escurrir agua por las juntas de construcción de la presa después de completarse la obra en 1937. La Agencia ha ideado un método exitoso para tapar estas fugas, instalando tubos en hoyos perforados en la cara de la presa para derivar agua de las juntas (ilustrado en la foto a la izquierda).

Con la diversión de agua a los tubos, se reduce el flujo de agua, permitiendo el bombeo de espuma en el sitio. En la foto a la derecha, los tubos a la derecha de los trabajadores drenan agua al mismo tiempo que los tubos a la izquierda se llenan de espuma, tapándose los escurrimientos. (Cortesía de la Lower Colorado River Authority).

Taladramos hoyos en la cara de la presa arriba de las juntas de construcción para insertar tubos en los hoyos con el fin de derivar agua de las juntas (véase la foto a la izquierda en la página anterior). Luego, utilizamos materiales para sellar provisionalmente la costura, derivando así más agua hacia los tubos. Inyectamos en seguida espuma activada por agua bajo presión en cada tubo para alcanzar la junta, donde se asienta la espuma, tapando la fuga.

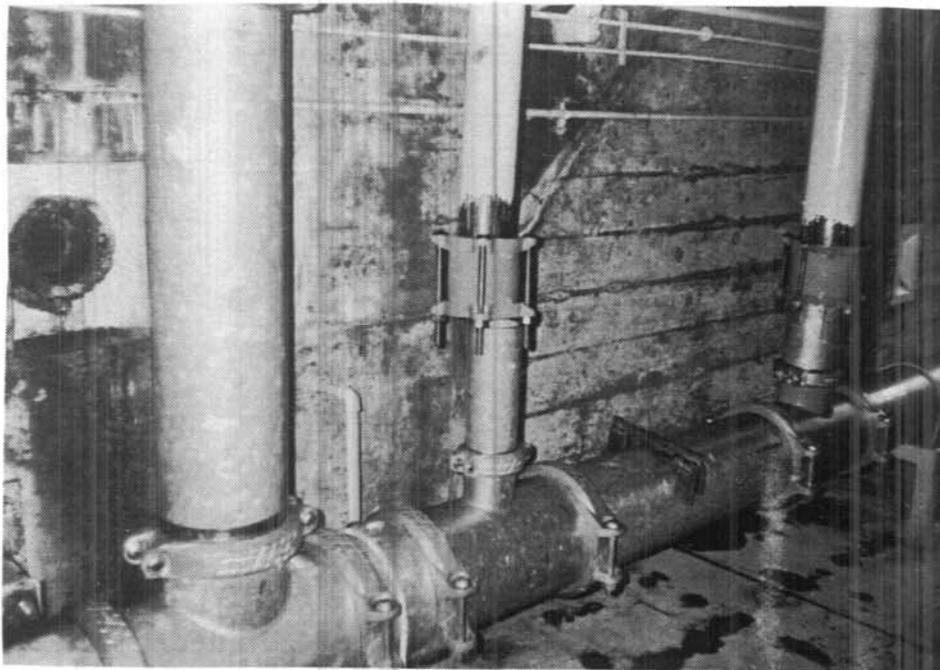
Se ha determinado que esta instalación de las uniones y las vibraciones de los tubos asociados con los procedimientos normales del llenado de la línea de descarga causaron la falla.

Foto 3.- La unidad 5 - Una unión de 10cm, de las dos que se partieron. La unión es típica de todas. Nótese también la unión de 15cm a la derecha de la foto.
18/1/91

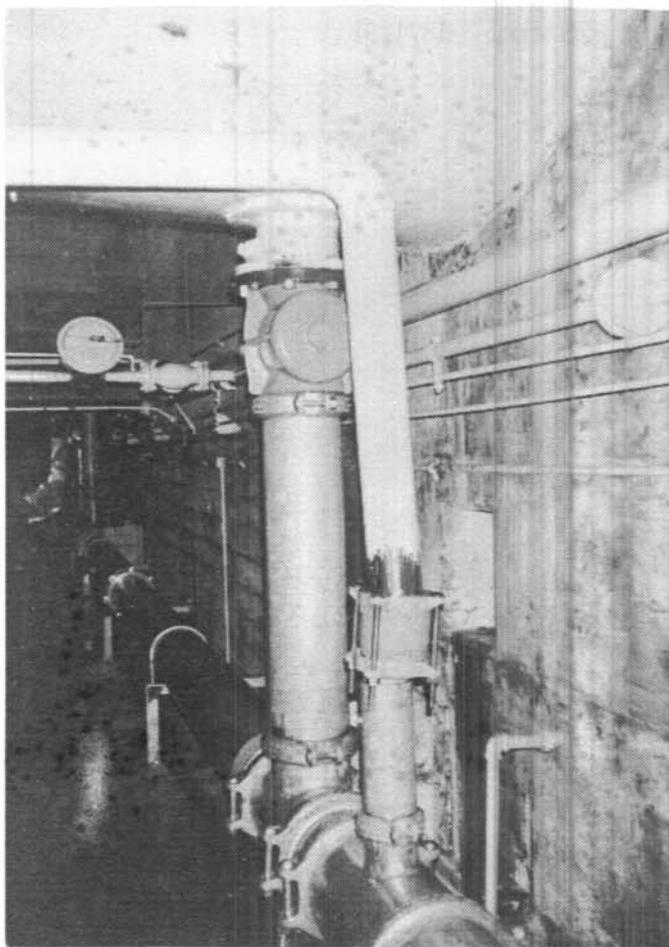
Foto 4.- Unidad 5 - Igual que la foto 3, distinta perspectiva. La válvula de 20cm es una de las que tuvieron que cerrarse bajo agua mientras salían fuertes chorros de la tubería de 10cm en el punto del acoplamiento.
18/1/91.

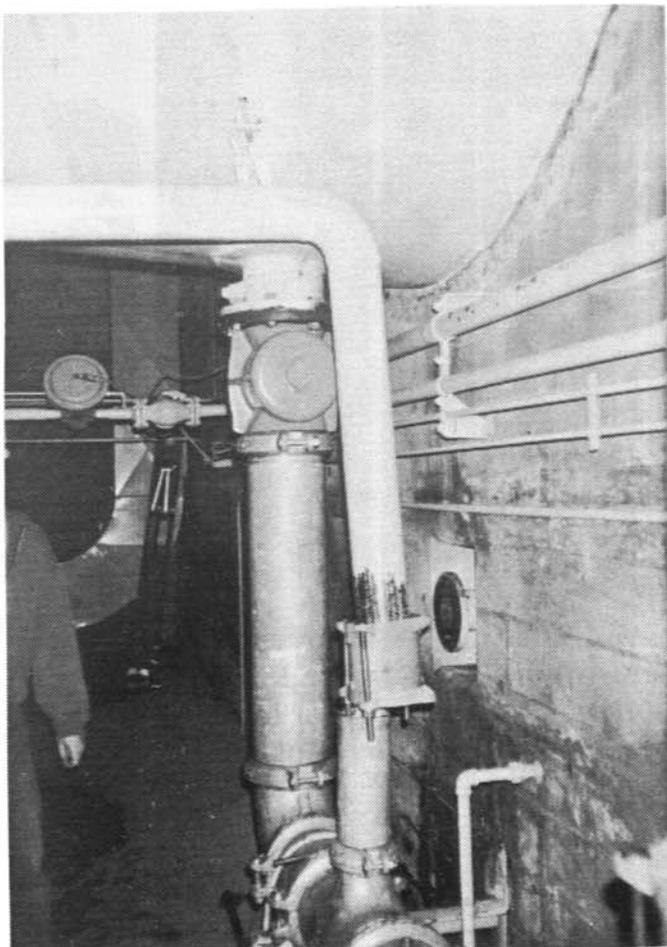
falla. No había tampoco sujetadores en las seis líneas de 10 cm de contracorrente de 7 kg/cm², situadas en la galería donde se habían instalado las uniones para conectar las anteriores líneas con las nuevamente instaladas.

Foto 5.- Unidad 6 - La segunda unión que se partió. Nótese que el gancho en el codo no detiene el movimiento vertical. Una sujeción vertical no era necesaria antes del reacondicionamiento por ser que los tubos anteriores tenían acoplamientos de brida en el tubo de 25 cm. 18/1/91

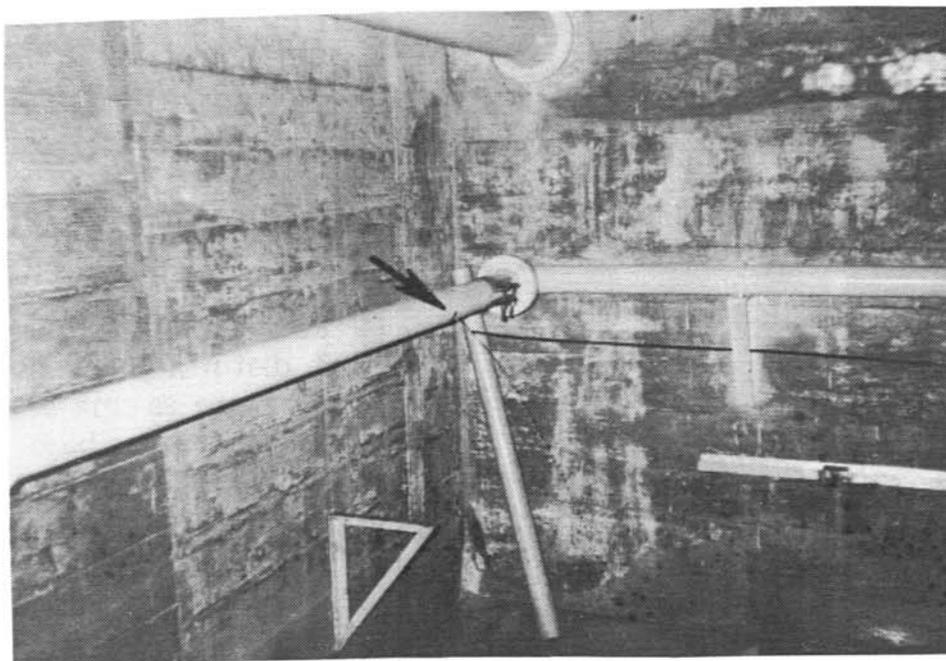
Foto 6.- Unidad 5 - La flecha indica un hoyo en la línea de 8 cm que debía reemplazarse. 18/1/91

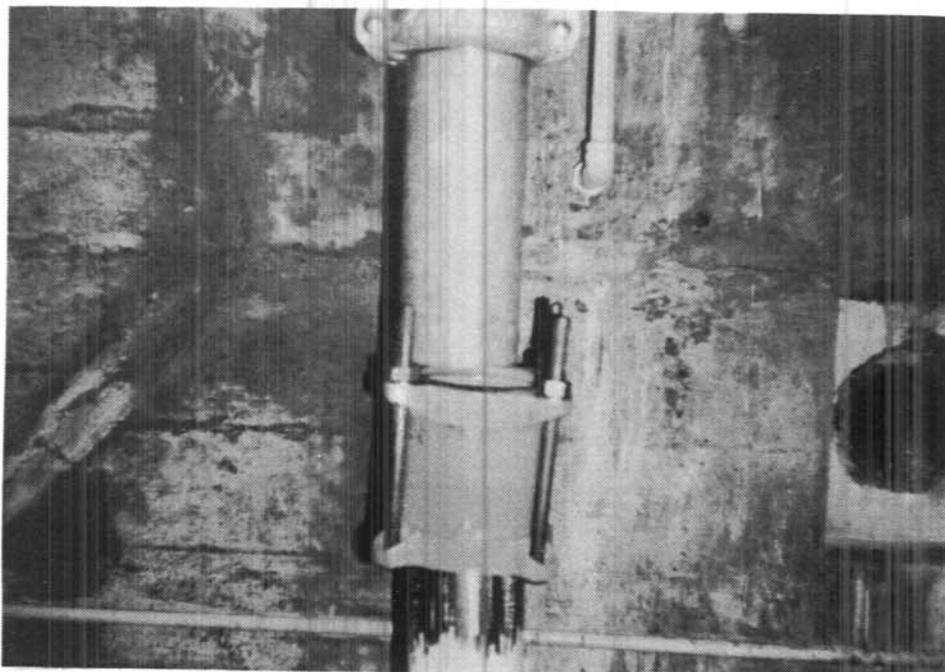
Foto 7.- Unidad 5 - Vista de cerca del acoplamiento desplazado. 18/1/91

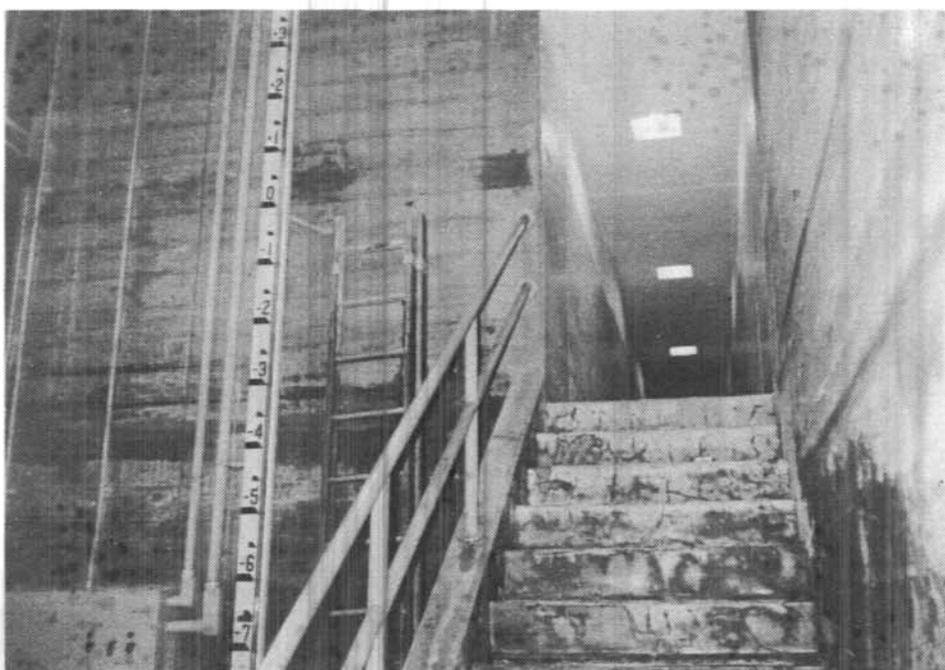
Foto 8.- Unidad 5 - El nivel del agua marcaba un poco más de -2 en el limnómetro en su punto más elevado. Se ve aquí que el nivel del agua alcanzaba unos 46 cm por encima del escalón superior 18/1/91

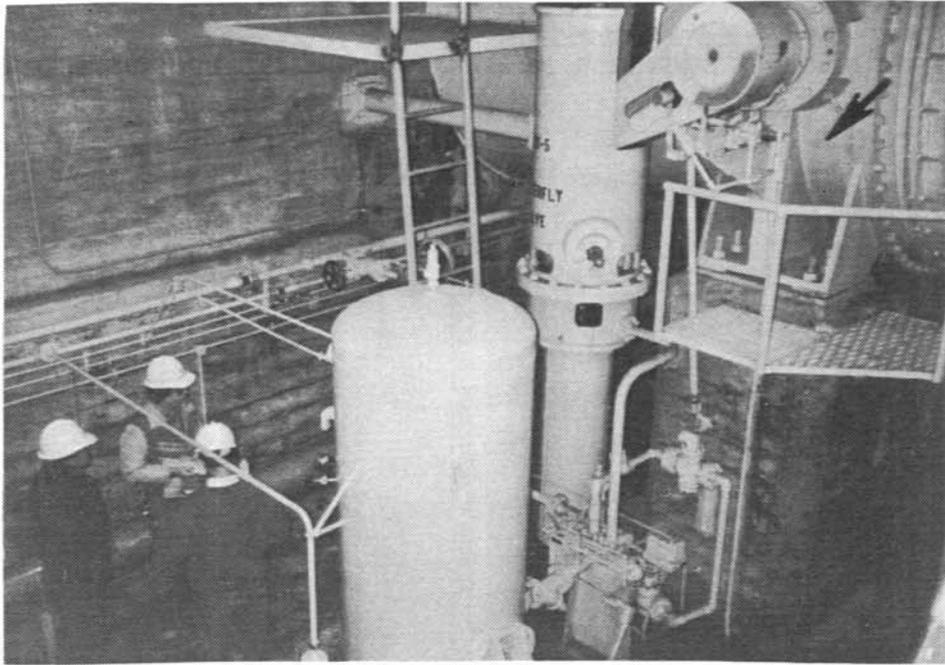
Foto 9.- Unidad 5 - La flecha indica el residuo de aceite, conforme bajaba el nivel del agua. 18/1/91

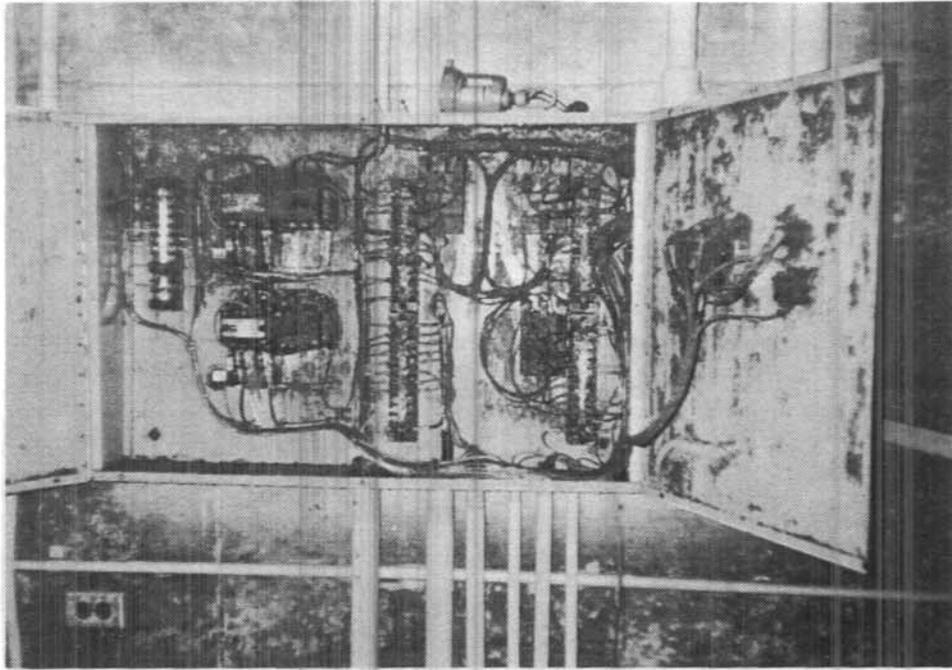
Foto 11.- Unidad 2 - El tablero eléctrico inundado antes de limpiarse. 18/1/91

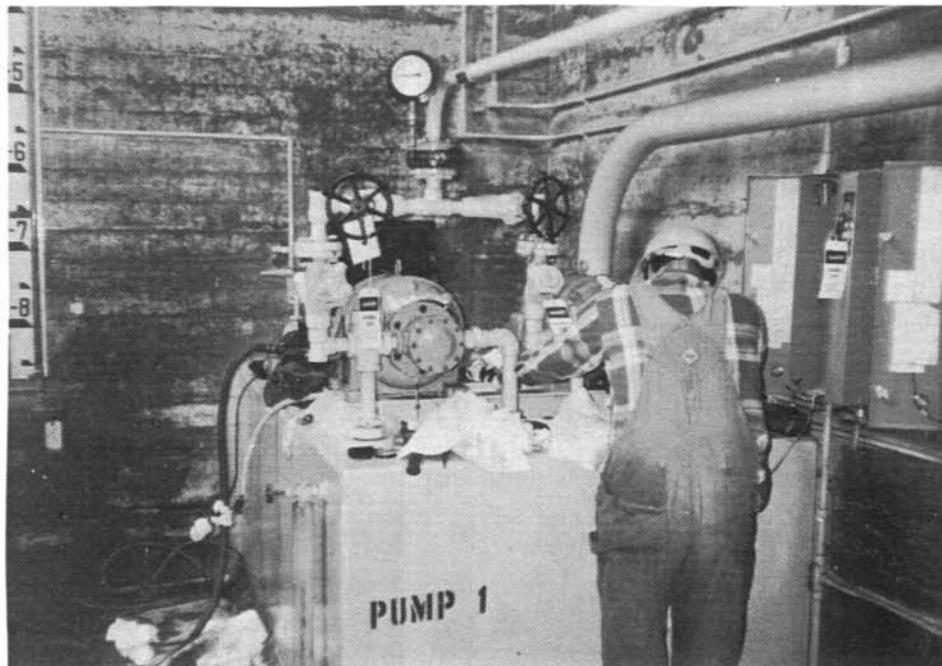
Foto 13.- Unidad 4 - Bombas de aceite con válvula mariposa hidráulica y sumidero. Los motores tuvieron que removerse para limpiar y secarlos 18/1/91

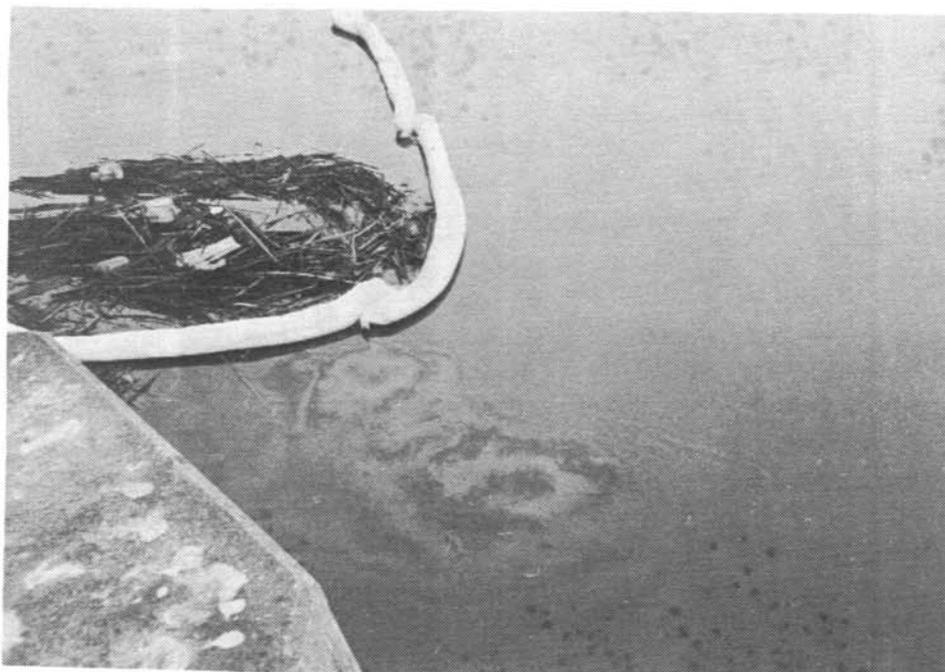
Foto 14. - Conducto de toma--aro recuperador de aceite. La nata se hunde por reposar el aro sobre derribos. 18/1/91
